**PROJEKT ARCHITEKTONICZNO-  
BUDOWLANY**

Nazwa i adres obiektu: **Naprawa płyty tarasowej w budynku  
mieszkalnym wielorodzinnym przy ul.  
Piastowskiej 194 w Częstochowie.**  
Działka nr 10, obręb 246, jedn. ewid. 246401\_1  
Częstochowa, budynek kategoria I.

Temat opracowania: **Projekt naprawy płyty tarasowej.**

Data opracowania: **sierpień 2023 r.**

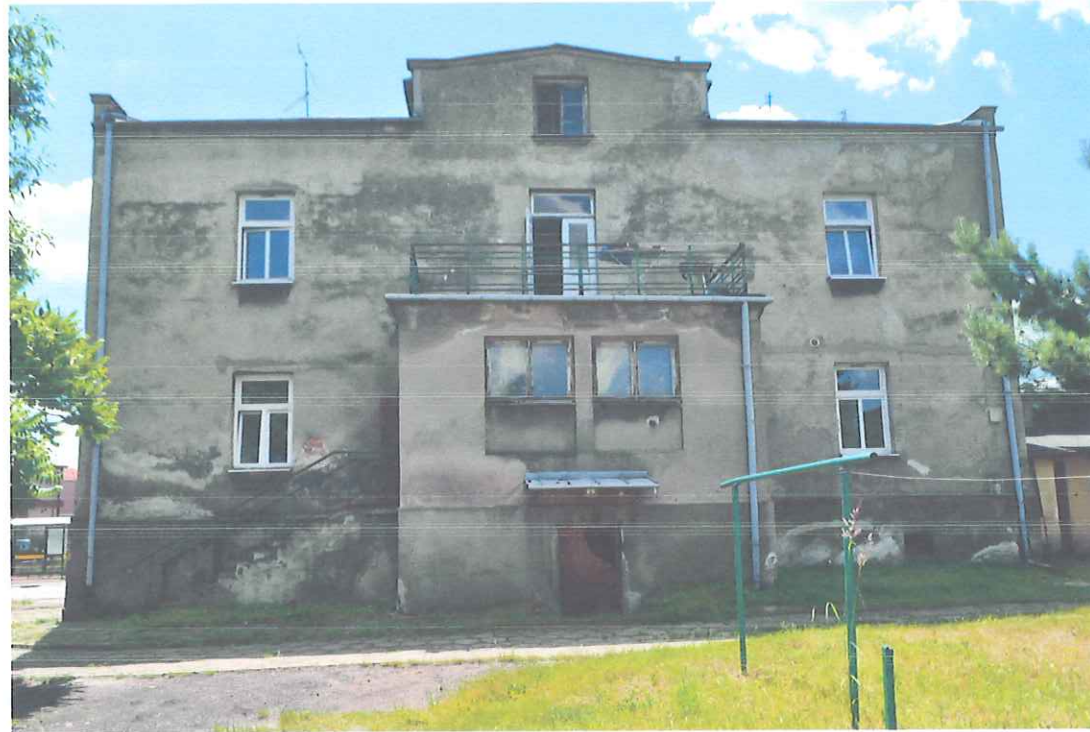
Elewacja północna budynku nr 71.

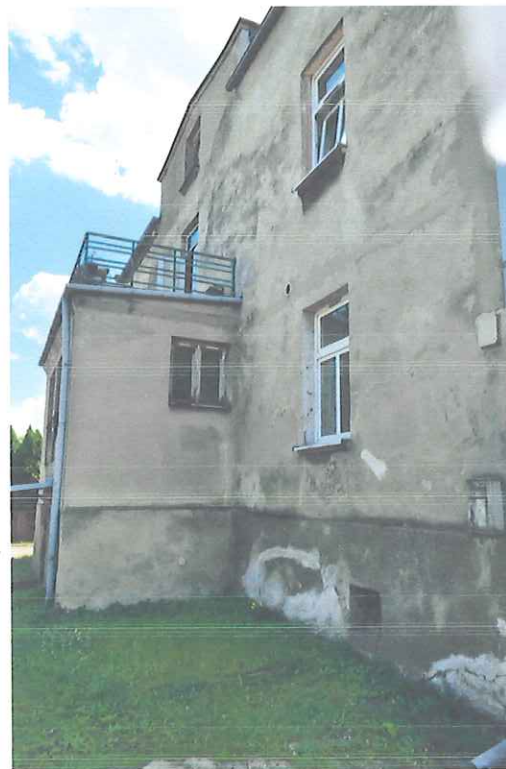
Elewacja zachodnia wiatrołapu budynku nr 71.

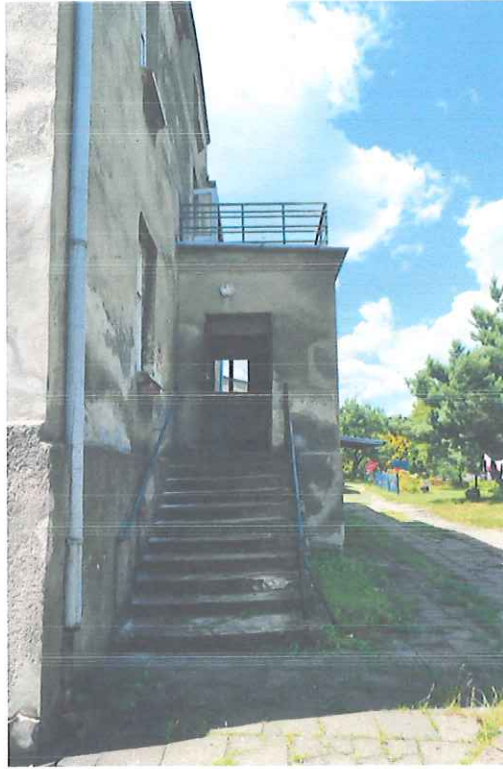
Elewacja wiatrołapu od strony wschodniej.

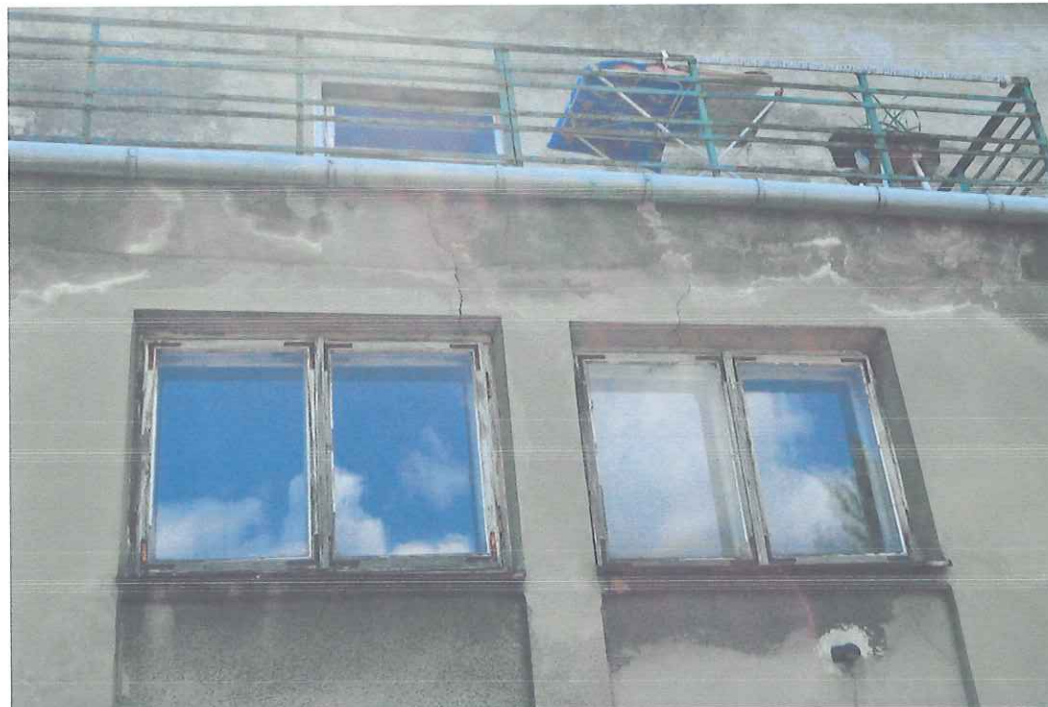
Liczne ślady zacieków wskazują na szczelności w izolacjach tarasu i częste zamakanie płyty stropowej, co doprowadziło do jej uszkodzeń konstrukcyjnych.

Nadproża okienne w wiatrołapie wykazują pęknięcia ciągnące się od stropu do dołu nadproża i również przechodzące na ścianę zewnętrzną poniżej otworu okiennego.

Pęknięcia nadproży i zacieki na ścianie wiatrołapu.

Nadproża okienne nad oknami o szerokości 135 cm należy wzmocnić stalowymi elementami z ceownika 140 mm zimnowalcowanego o długości o 40 cm dłuższego od rozpiętości otworu okiennego.

Ceowniki należy wkuć w mur nadproża na głębokość minimum 12 cm wykuwając bruzdy o szerokości minimum 180 mm po obu stronach nadproża ceglanego (z zewnętrznej i wewnętrznej strony muru).

Zamontowane ceowniki zabezpieczone antykorozyjnie i owinięte siatką Rabitza zabetonować betonem B20 lub zaprawą cementową marki 80. Wzmocnienie nadproży przedstawia rysunek nr 6 opracowania.

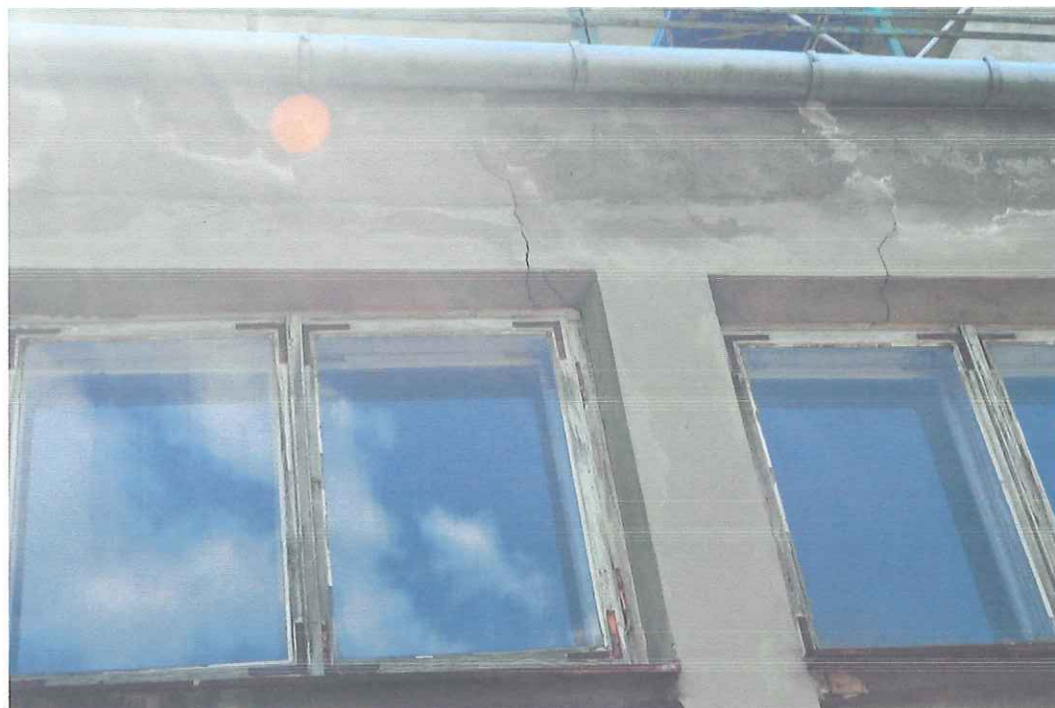
Pęknięcia nadproży na elewacji północnej.

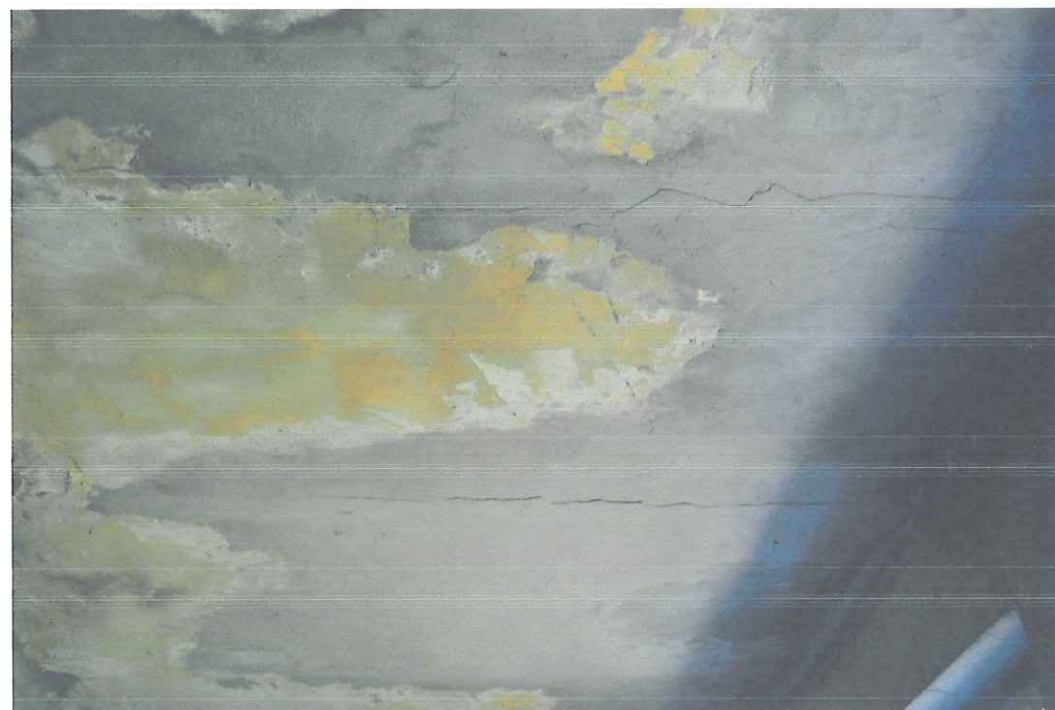
Nieszczelności izolacji płyty tarasowej doprowadziły do zamakania konstrukcji płyty stropowej w połączeniu z wahaniami temperatury w nie ogrzewanym wiatrołapie w okresie zimowym doprowadziły do popękania płyty i ścian budynku.

Pęknięcia i zacieki na stropie wiatrołapu.

Remont stropu tarasu należy rozpocząć od rozbiórki barierki tarasu i wszystkich warstw wykończeniowych i izolacyjnych stropu. Następnie należy rozebrać strop Kleina nad wiatrołapem wykonując wszystkie konieczne roboty zabezpieczające, umożliwiające dostęp mieszkańców do lokali mieszkalnych poprzez wykonanie daszków zabezpieczających i ekranów chroniących przed kurzem.

Następnie ułożyć belki stropu typu Terowa na murach odpowiednio je podpierając stemplami, ułożyć pustaki stropowe i wykonać wieniec stropu zgodnie z projektem remontu.

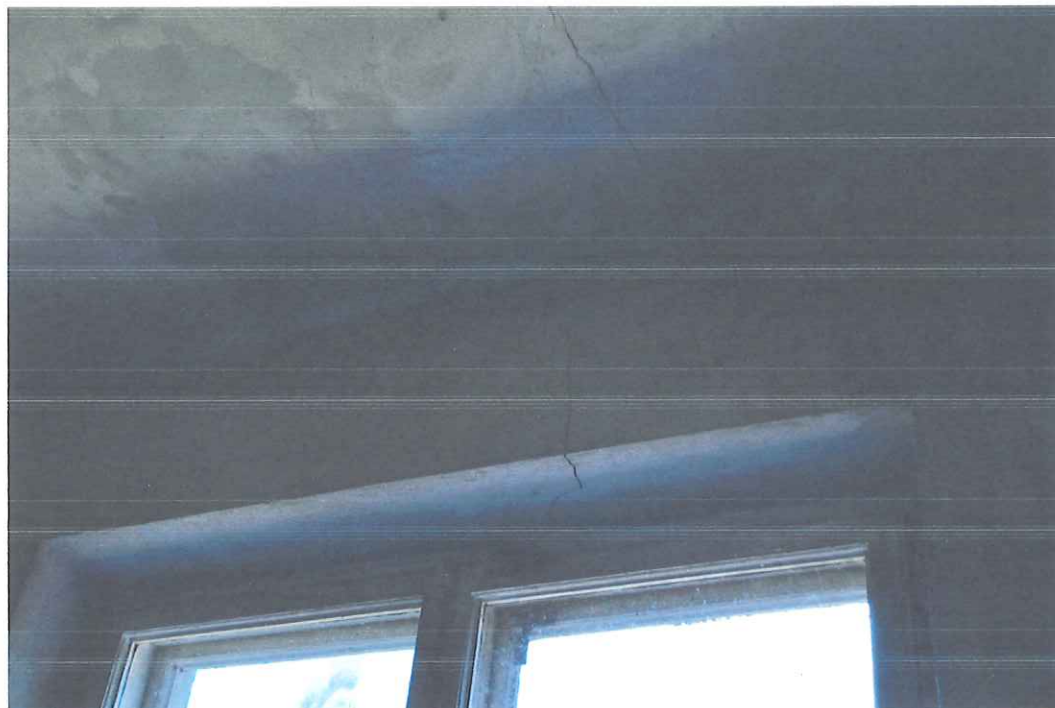
Brak wieńca stropowego spowodował pęknięcia ścian wiatrołapu i nadproży okiennych w nim. Uszkodzenia warstw wykończeniowych tarasu doprowadzają do dalszych uszkodzeń stropu. Obróbki blacharskie zniszczone nie spełniają swego przeznaczenia. Ogólny stan tarasu budynku jest zły, wymagający kompleksowej i szybkiej naprawy.

Pęknięcie stropu przechodzące w pęknięcie nadproża okiennego.

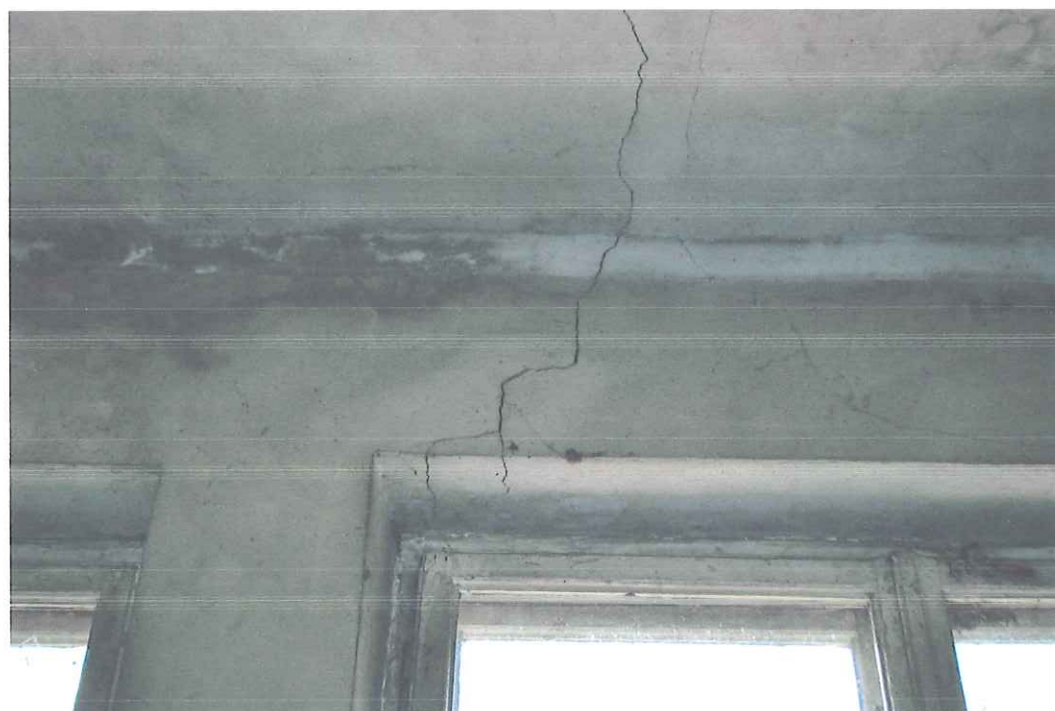
Pęknięcie stropu przechodzące w pęknięcie nadproża okiennego.

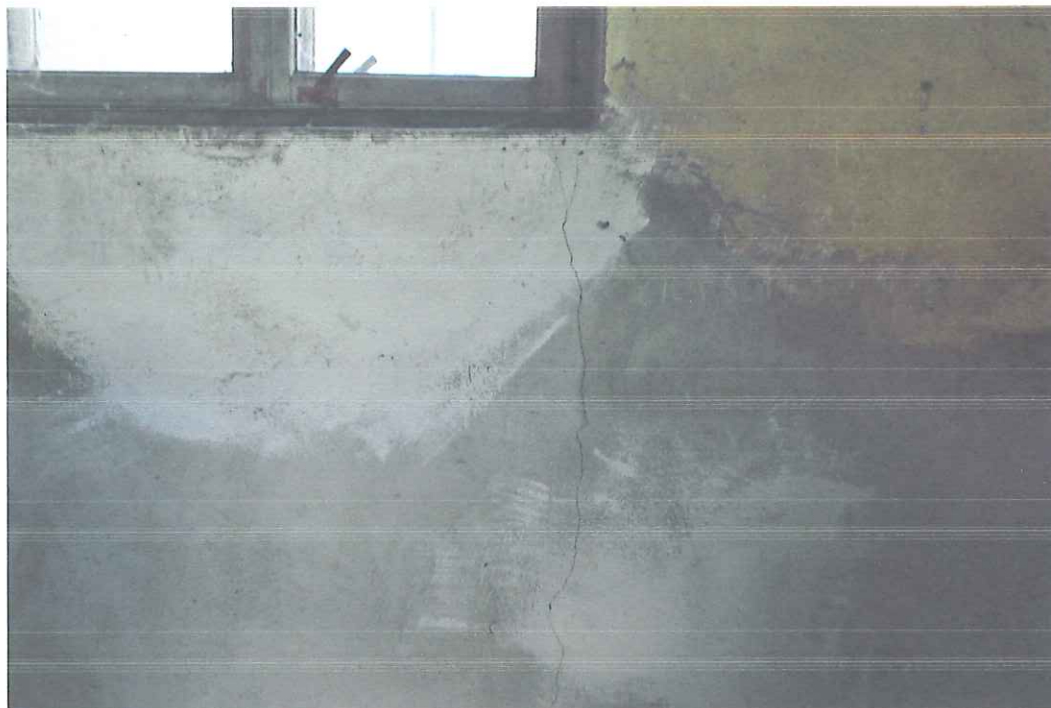
Pęknięcie ściany zewnętrznej poniżej okna.

Dodatkowo uszkodzone pęknięciami fragmenty murów wzmocnić „sztywkami” to jest prętami ze stali żebrowanej fi 10 mm. Pręty należy zabetonować w bruzdach poziomych o głębokości minimum 5 cm, wykonanymi mechanicznie jak pod belki nadproży.

Stalowe pręty zagięte na końcach pod kątem  $90^{\circ}$ , powinny zachodzić na boki pęknięcia minimum po 50 cm, a odgięte końcówki wbetonować w mur w nawiercone otwory fi 30 mm na głębokość 10 cm. Umieszczenie i rozstaw prętów „sztywek” przedstawia rysunek nr 7 opracowania.

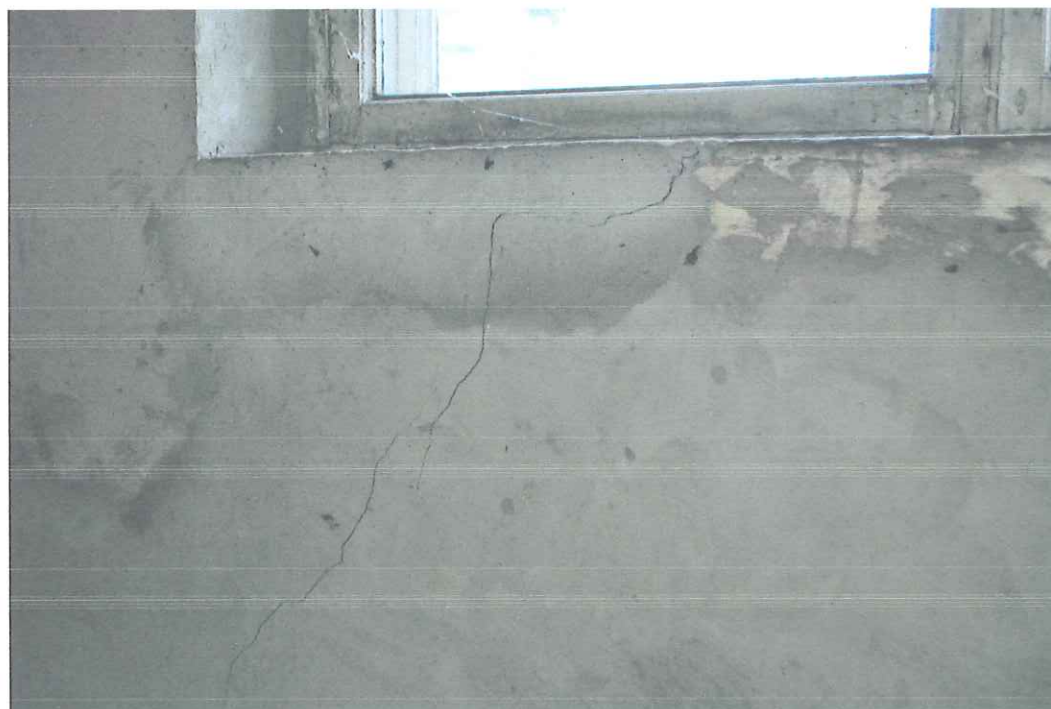
Pęknięcie ściany zewnętrznej poniżej okna.
