**OBIEKT: Budynki oficyn**  
**Częstochowa Aleja N.M.P. 36**  
**działki nr ewid. 31/2 ; 34/18 obręb 150.**

**OKREŚLENIE ROBÓT BUDOWLANÝCH:**  
**Rozbiórka istniejących budynków oficyn.**

**TEMAT: PROJEKT ROZBIÓRKI**

**Data wykonania : listopad 2013**

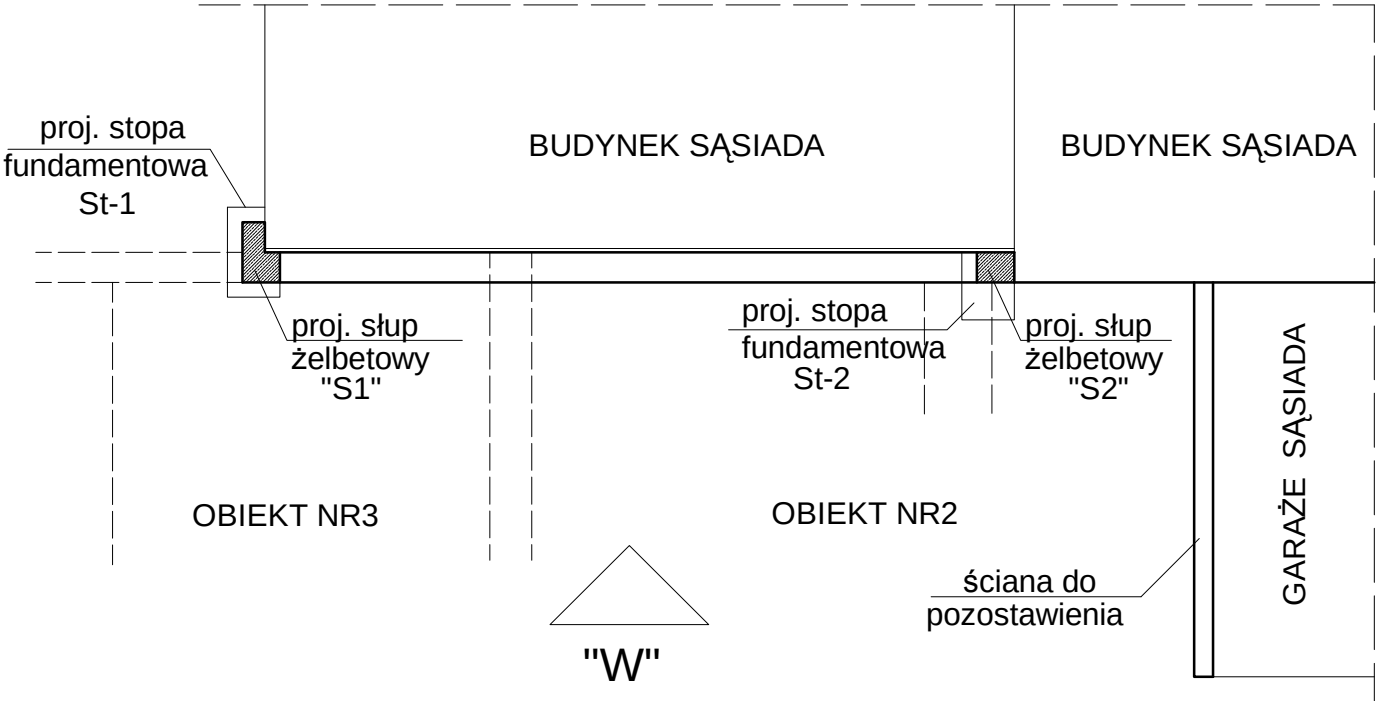
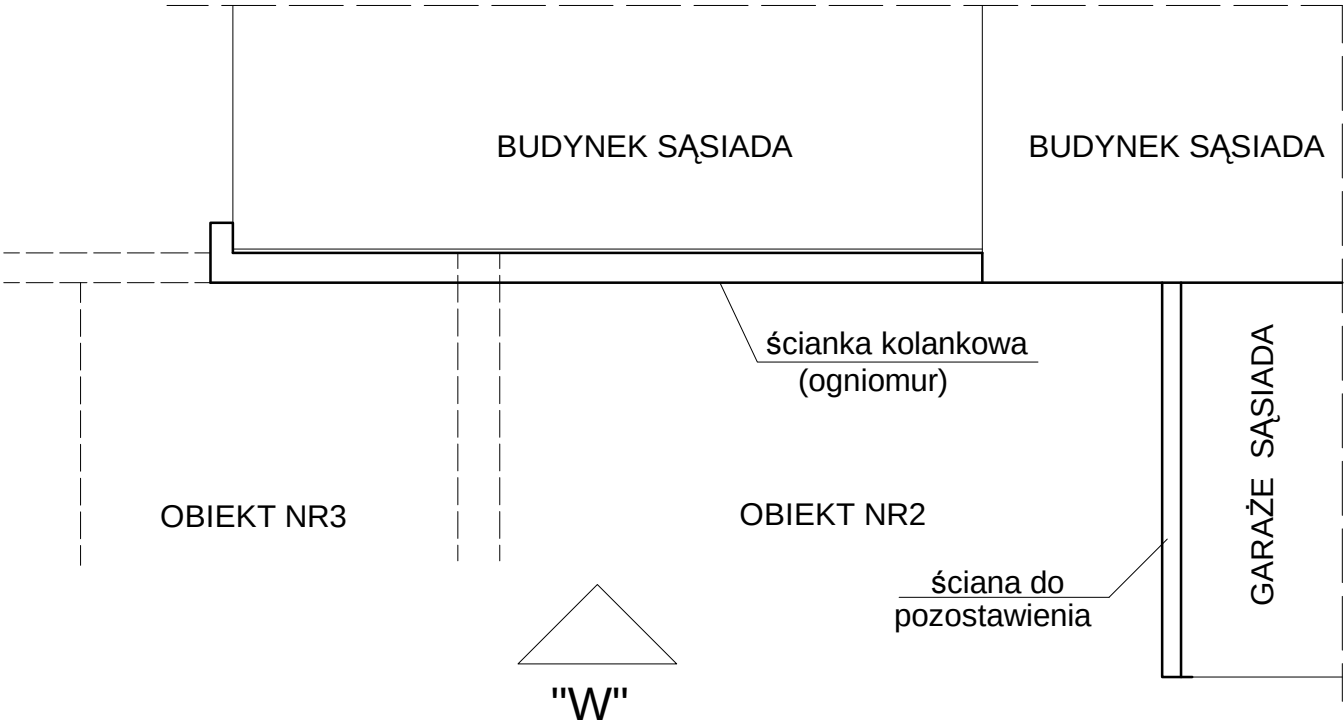
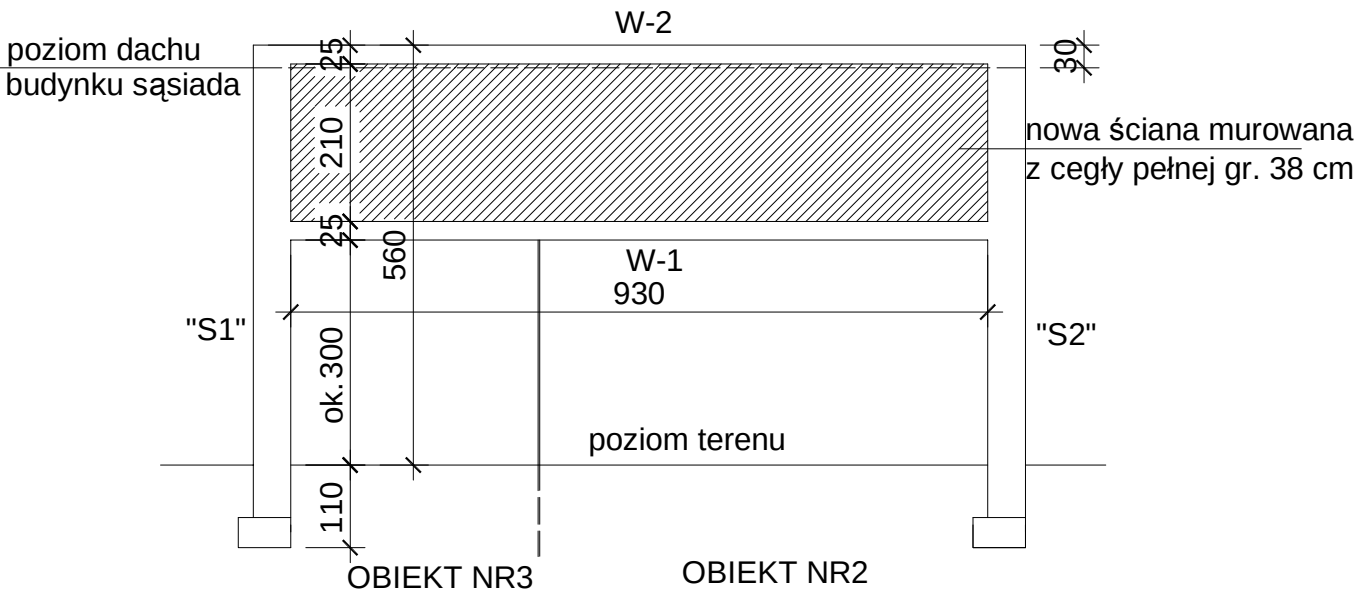
ZABEZPIECZENIE ŚCIANY SĄSIADA

ZE WZGLĘDU NA BARDZO ZŁY STAN TECHNICZNY  
ŚCIANY SĄSIADA W POZIOMIE PODDASZA  
PRZEWIDUJE SIĘ POZOSTAWIENIE FRAGMENTÓW  
ŚCIAN BUDYNKÓW ROZBIERANYCH WZMOCNIONYCH  
SŁUPAMI I WIEŃCAMI ŻELBETOWYMI
